Rehabilitation nach Beckenfraktur bei einem Pferd

Rehabilitation after pelvic fracture in a horse – a case report

Zitation: Horstmeier C., Gerlach K., Scharner D. (2020) Rehabilitation nach Beckenfraktur bei einem Pferd. *Pferdeheilkunde* 36, 220–226; DOI 10.21836/PEM20200304

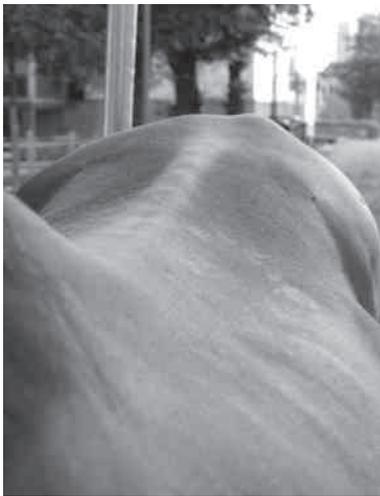
Abb. 1 Knöcherne Asymmetrie des Beckens in Form eines abgesunkenen Tuber coxae und eines höher liegenden Tuber sacrales linksseitig. | Pelvic asymmetry presented by a low lying tuber coxae and a prominent tuber sacrale on the left side.

des Beckens in Form eines abgesunkenen Tuber coxae und eines höher liegenden Tuber sacrales linksseitig (Abbildung 1) festgestellt werden. Vorberichtlich wurde angegeben, dass der linke Hüfthöcker seit dessen Fraktur im Fohlenalter abgesunken war. Bei lokaler Manipulation und in Bewegung waren Krepitationsgeräusche transkutan und transrektal wahrnehmbar. In der rektalen Untersuchung konnten keine weiteren Abweichungen von der Norm im Bereich des Beckens palpirt werden.

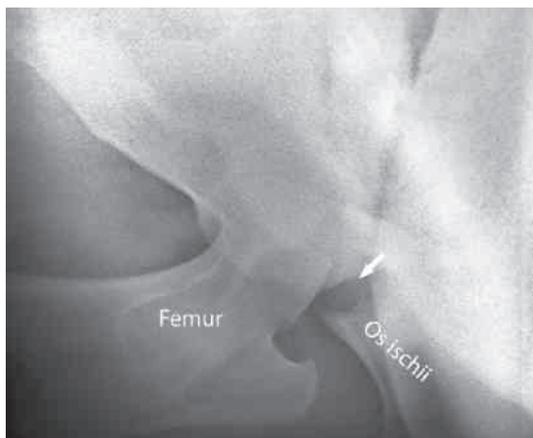
Abb. 2 Röntgenaufnahme des linken Hüftgelenks am stehenden Pferd, links ist kranial. Der Pfeil markiert die breite Aufhellungslinie des Sitzbeins. | X ray of the left hip joint in the standing horse, left is cranial. Arrow highlights the broad radiolucent line of the ischium.

In Absprache mit den Besitzern wurde auf eine röntgenologische Untersuchung des Beckens in Allgemeinanästhesie aufgrund des erheblichen Risikos für das Pferd während der Aufstehphase verzichtet. Das Pferd konnte nicht in den Röntgenraum verbracht werden, sodass die Röntgenaufnahmen in der Box am stehenden Pferd angefertigt wurden. Es wurde ein HF 400 ML (Gierth X-RAX international, Riesa, Deutschland) mit einem Flachbilddetektor (Canon CXDI 701c, 120 KV, 40 mA, 0,5 s) verwendet. Die sonographische Untersuchung ergab Hinweise auf eine Fraktur des Beckens. Anhand der röntgenologischen Untersuchung konnte eine Fraktur des linken Sitzbeinkörpers (Corpus ossis ischii) kurz kaudal des Acetabulums, aber vermutlich ohne dessen Beteiligung, diagnostiziert werden (Abbildung 2).

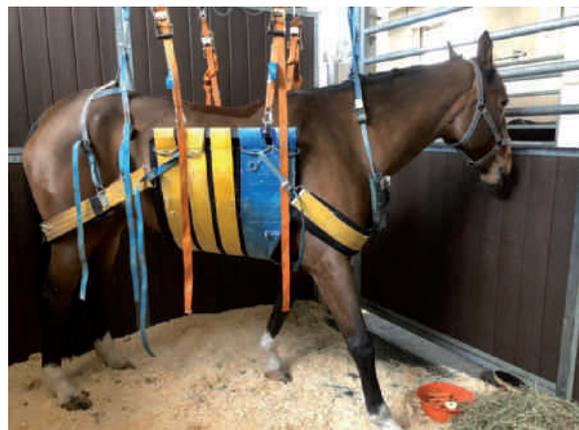
Abb. 3 Pferd im Swinglifter, welcher eine Bewegung des Pferdes innerhalb der Box ermöglicht, ein Niedergehen jedoch verhindert. Horse in the Swinglifter which enables the horse to move inside the box and prevents laying down of the horse.

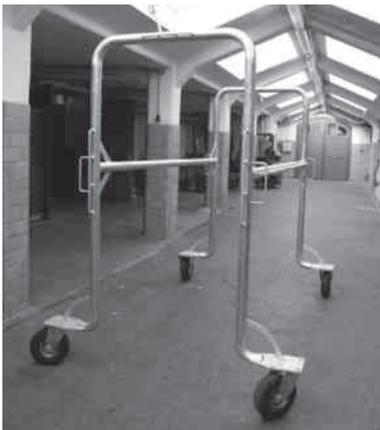
Abb. 4 Speziell angepasste Gehhilfe für Pferde. | Customized walking frame for horses.

beim ersten vorsichtigen Versuch es aus der Box zu führen. Diese Problematik machte eine Sicherung vor dem Niedergehen während des Bewegungsprogrammes außerhalb der Box und eine weitere Unterstützung auch innerhalb der Box notwendig. Zu diesem Zweck wurde eine speziell angepasste Gehhilfe für Pferde (Abbildung 4) entwickelt, mit deren Hilfe ein steigendes Bewegungsprogramm mit und ohne Gewichte an den Gliedmaßen durchgeführt werden konnte. Die spezielle Gehhilfe sollte ein Niedergehen des Pferdes während der Bewegungstherapie außerhalb der Box verhindern, dies wurde anfangs durch einen Bauchgurt und später durch Lastengurte ermöglicht (Abbildung 5). Anhand der Maße des Pferdes und des Pferdeanhängers (für späteren Heimtransport) wurde die spezielle Gehhilfe hergestellt. Als Material diente verzinkter Stahl. Sie bestand aus einem vorderen und hinteren hohen Rahmenteil und zwei seitlichen, waagerechten Verbindungsteilen. Die seitlichen Verbindungsteile wurden zusätzlich durch jeweils vier Kopfbänder verstärkt. Vier 360°-drehbare Gummiräder ermöglichten eine Verschiebung des Gestells in jede Richtung. Durch jeweils zwei Griffe an vorderem und hinterem Rahmenteil war das Lenken und Kontrollieren der Gehhilfe möglich. An den beiden Rahmenteilen und seitlichen Verbindungen waren Elemente zur Befestigung des Bauch-

gurt oder der Lastengurte angebracht. Die Anwendung der Gurte gewährleistete eine Sicherung des Pferdes während der Bewegungstherapie. Die genauen Abmessungen der speziellen Gehhilfe können der Tabelle 1 entnommen werden.

Tab. 1 Abmessung der Gehhilfe für Pferde Measurement of the walking frame for horses	
Element	Abmessung
Vorderer & hinterer hoher Rahmenteil	
Waagrecht	101 cm
Senkrecht	185 cm
Seitliche waagerechte Verbindungsteile	238,5 cm
Eckstrebe mit Befestigung der Räder	32,5 cm
Gummiränder	Durchmesser 26 cm
Stärke der Rahmen- und Verbindungsteile	6 cm
Höhe insgesamt (mit Rädern)	214 cm
Breite insgesamt (mit Rädern)	166 cm
Länge insgesamt	250,6 cm

Die angepasste, mobile Gehhilfe verhindert ein Niedergehen des Pferdes während der Bewegungstherapie außerhalb der Box und ermöglicht das langsam steigende Bewegungsprogramm. Durch die verschiedenen Elemente ist sowohl die Kontrolle des Gestells, die Unterstützung des Pferdes als auch die Bewegung in jede Richtung möglich. Dieser Fall zeichnet sich durch die eingesetzte spezielle Gehhilfe für Pferde aus und ist ein Paradebeispiel für die durchgeführte Rehabilitation.

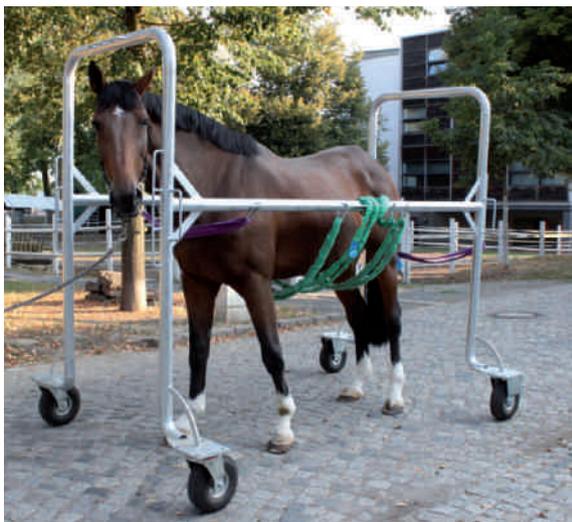
Abb. 5 Pferd in speziell angepasster Gehhilfe mit Sicherung vor dem Niedergehen in Form von Lastengurten. | Horse in customized walking frame to prevent falling down by safety belts.

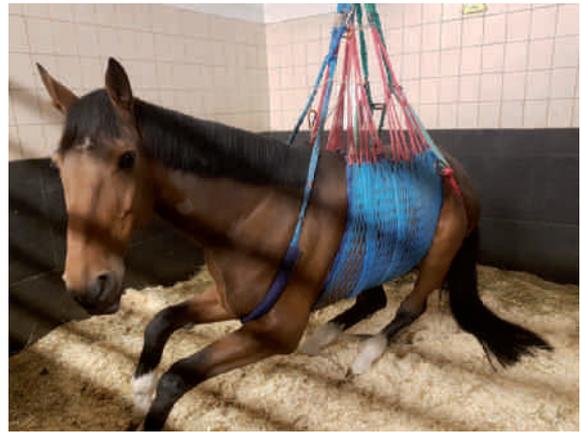
Abb. 6 Pferd im Helikopter-Netz. Die Stute nutzte während der Ruhephasen die völlige Unterstützungsfunktion beider Hängegeschirre in Form einer vollständigen Entlastung aller 4 Gliedmaßen. Während der Entwöhnungsphase wurde die Höhe des Helikopter-Netzes stetig reduziert. | Horse in the Helicopter-Net. During periods of rest the mare used the harness to completely take off the whole weight from all four limbs. During the weaning period the level of the Helicopter-Net was decreased.

sehr gut und nutzte während der Ruhephasen die völlige Unterstützungsfunktion beider Konstruktionen in Form einer vollständigen Entlastung aller 4 Gliedmaßen (Abbildung 6).

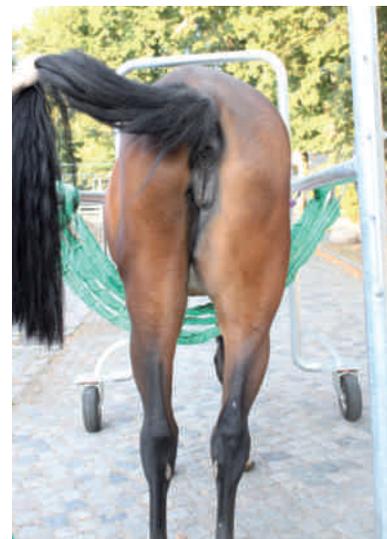
Abb. 7 Die Muskelatrophie insbesondere der Adduktorenmuskulatur an der linken Hintergliedmaße, verursacht durch eine Traumatisierung des Nervus obturatorius. | The muscular atrophy of the adductors on the left hindlimb caused by the traumatization of the obturator nerve.

te eine leichte Hypermetrie. Nach dem Niederlegen war ein Aufstehen wechselnd mit und ohne Hilfe durch einen Kran möglich. Aufgrund einer sich schnell entwickelnden linksseitigen hochgradigen Muskelatrophie der Adduktoren medial am Oberschenkel konnte der schon bei der Eingangsuntersuchung gestellte Verdacht auf eine Traumatisierung des Nervus obturatorius bestätigt werden (Abbildung 7). Die rektale Untersuchung kurz vor der Entlassung ergab eine Asymmetrie des Beckens. Der Iliumrand links war durch eine Muskelatrophie der linken inneren Beckenmuskulatur prominenter tastbar. Eine signifikante Einengung des knöchernen Beckens war nicht feststellbar. Die kontralaterale Hintergliedmaße zeigte eine deutliche Durchtrittigkeit und eine Umfangsvermehrung des Fesselträgers sowie eine vermehrte Füllung der Fesselbeugehenscheide und des Talokruralgelenkes. Sonographisch waren der Fesselträger und die Fesselträgerschenkel gering- bis mittelgradig verdickt, eine Läsion war jedoch nicht feststellbar. Röntgenologisch und klinisch waren keine Anzeichen einer belastungsinduzierten Hufrehe der kontralateralen Gliedmaße nachweisbar.

Die Stute zeigte eine deutliche Einschränkung der Adduktion und eine schnelle, hochgradige Muskelatrophie der Adduktoren, welche ungewöhnlich bei einer Fraktur sind. Es gab keine Hinweise auf einen Muskelabriss und somit liegt die Vermutung nahe, dass die eingeschränkt mögliche Adduktion und Muskelatrophie neurogen bedingt sind. Der Nervus obturatorius ist ein rein motorischer Nerv und innerviert die Adduktoren (Musculi gracilis, pectineus und adductor) und den Musculus obturatorius externus. Der Nervus obturatorius verlässt das Becken durch das Foramen obturatorium, welches unter anderem durch den Sitzbeinkörper (Corpus ossis ischii) gebildet wird. Bei einer Fraktur des Sitzbeinkörpers kann es zu einer Schädigung des Nervus obturatorius kommen.
